SPELEO-CLUB DE CHABLIS

LA CARRIERE SOUTERRAINE DE LA ROUE

AUXERRE (Yonne)

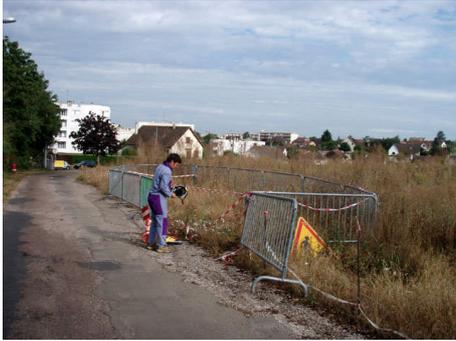
L'effondrement au bord de la Rue de la Roue

La carrière souterraine de la Roue se situe au sud-est de la ville d'Auxerre. La cavité se développe sous le plateau qui domine l'entrée sud de la ville. C'est un effondrement qui a révélé l'existence de cette carrière souterraine

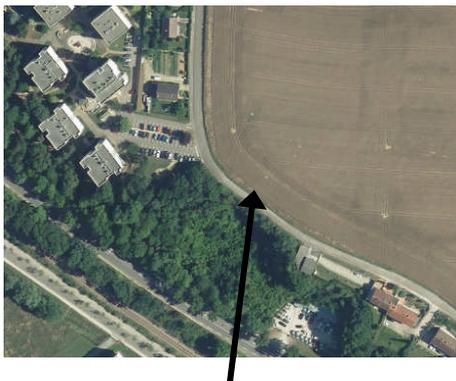
Situation : photographie aérienne

Effondrement

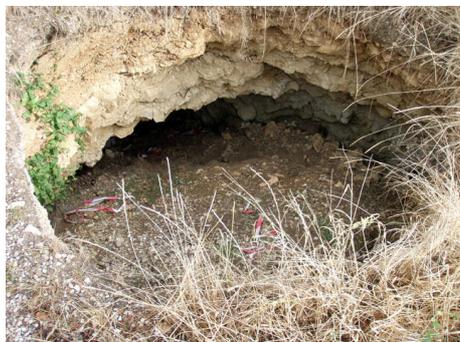
L'effondrement

La carrière souterraine de la Roue a été mise en évidence par un effondrement survenu durant l'hiver 2012. Sa formation peut être liée à la période de gel et dégel qui s'est produite au cours du mois de février.

Une érosion ou des actions mécaniques superficielles et naturelles sur la roche sont à l'origine d'effondrements. Celui qui s'est produit en février 2012 n'est certainement pas un cas isolé sur cette zone.

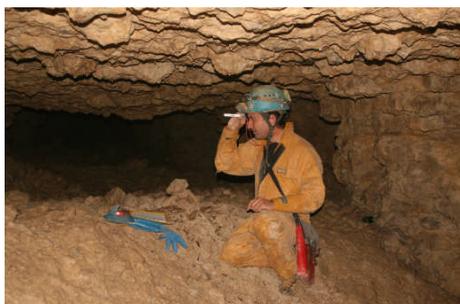
Relevé topographique

Le bureau d'études GEOTEC, spécialisé dans l'étude des sols, et chargé de l'analyse du terrain, a effectué différents sondages. Ceux-ci ont alors permis de déterminer la zone couverte par la cavité mais pas d'en connaître l'importance. C'est pourquoi, le 10 juillet 2012, il est pris contact avec le Spéléo-Club de Chablis afin d'établir une topographie et une estimation du volume que représente ce vide souterrain. La topographie débute le 24 août, dans les galeries les plus faciles d'accès. Le 1^{er} septembre, une deuxième visite permet de lever le plan de toute une zone à moitié remblayée, et d'explorer des couloirs exigus. Le 29 septembre, une dernière reconnaissance est l'occasion de faire de nouveaux relevés et d'examiner quelques points particuliers du site.

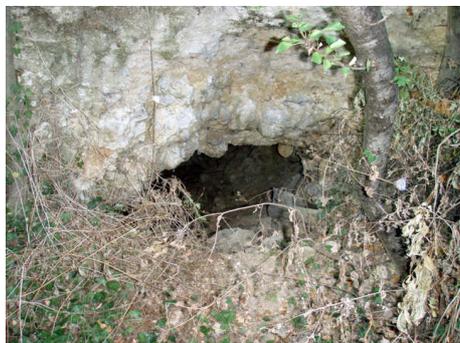
De l'autre côté de la route, des sentiers descendent en contrebas de la voirie, où la végétation cache de petites falaises. Il s'agit d'une petite carrière à ciel ouvert avec son front de taille situé à la bordure inférieure de la rue de la roue. En les longeant, on découvre une entrée inférieure de la cavité, celle-ci étant ouverte de longue date.

L'entrée, située en contrebas de la route

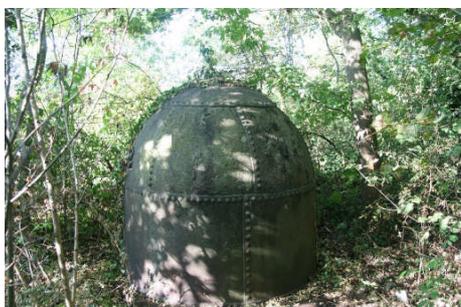
Dôme couvrant vraisemblablement la cheminée du four à chaux, à proximité de la carrière souterraine de la Roue

On notera la présence d'un ancien four à chaux, en contrebas de la rue de la Roue, le long de l'avenue du Maréchal Juin. Celui-ci reste bien visible, en bordure d'avenue où l'on devine une construction en partie masquée par la végétation, au fond d'une ancienne carrière. Plus discret, à quelques dizaines de mètres seulement de la rue de la Roue, un grand dôme métallique se cache dans les buissons. Il couvre l'ancienne cheminée de ce four à chaux. Il est possible que la carrière souterraine ait été également exploitée dans le but d'alimenter ce four.

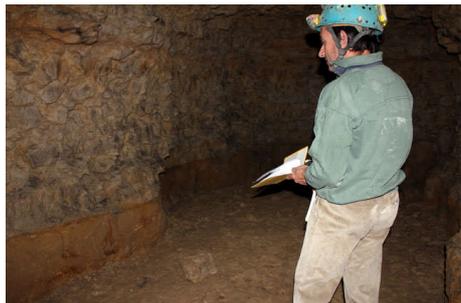
Banc d'argile

La partie la plus à l'ouest est celle à laquelle on accède directement, que ce soit par l'effondrement en bord de la route, ou par l'entrée officielle située en contrebas. Les galeries, d'environ deux mètres sur trois, se parcourent alors aisément. Un axe principal est constitué d'un couloir long de 31 m, se dirigeant vers le nord-nord-est (027°). Un ensemble de galeries, de mêmes dimensions, prolonge la carrière vers le nord-ouest. A leur extrémité, on distingue des bancs d'argile : il est possible que l'exploitation de la roche se soit arrêtée sur ces couches argileuses.

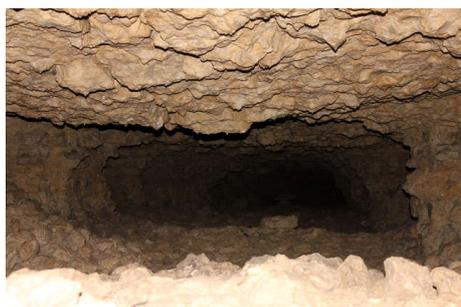
Par endroit, la galerie, en partie comblée, ne fait plus qu'un mètre de hauteur

A l'est de cette première partie, se trouve une galerie parallèle à l'axe décrit ci-dessus. A l'origine, on imagine un couloir de dimensions analogues à celles des galeries de la zone d'entrée. Aujourd'hui, ce couloir est en grande partie comblée, et le sol remonte pour ne laisser qu'un espace d'un mètre sous la voûte.

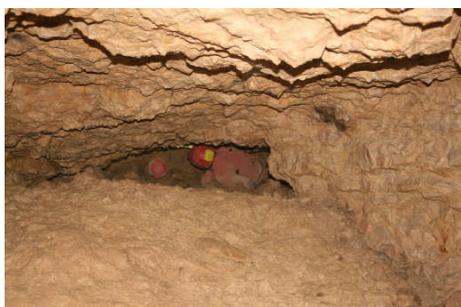
Certaines parties de la carrière souterraine ne sont accessibles qu'en rampant

La troisième partie, la plus à l'est, est également partiellement comblée par des matériaux d'extraction. De ce fait, elle se parcourt essentiellement à quatre pattes ou plat ventre sur un sol formé de moellons, ce qui rend l'exploration très inconfortable. Là aussi, on y retrouve une galerie parallèle aux deux axes précédents, et, surtout, des diverticules se développant vers l'est. L'un d'eux se prolonge par un boyau étroit, qu'il faut parcourir péniblement en rampant, avant de découvrir une petite salle de 5 m x 3 m x 1 m. Avant ce boyau, on remarque que la paroi gauche (nord de la galerie) n'est pas le front de taille de la carrière, mais le contour d'une zone éboulée. Dans une autre partie, plus au sud, une nouvelle zone d'effondrement est observée. Ces effondrements peuvent cacher d'autres salles ou prolongements de galeries aujourd'hui disparues ou rendues inaccessibles.

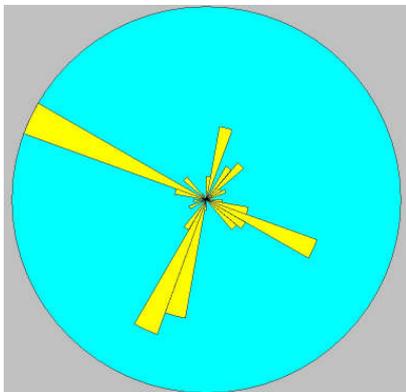
Enfin, le graphique des orientations montre un axe privilégié ouest-nord-ouest / est-sud-est. Il correspond aux galeries taillées parallèlement à la falaise, à angle droit des galeries d'entrée. Les axes de moindre importance, sud-sud-ouest / nord-nord-est, sont ceux des galeries d'entrées, généralement les plus spacieuses.

Graphique des orientations des galeries

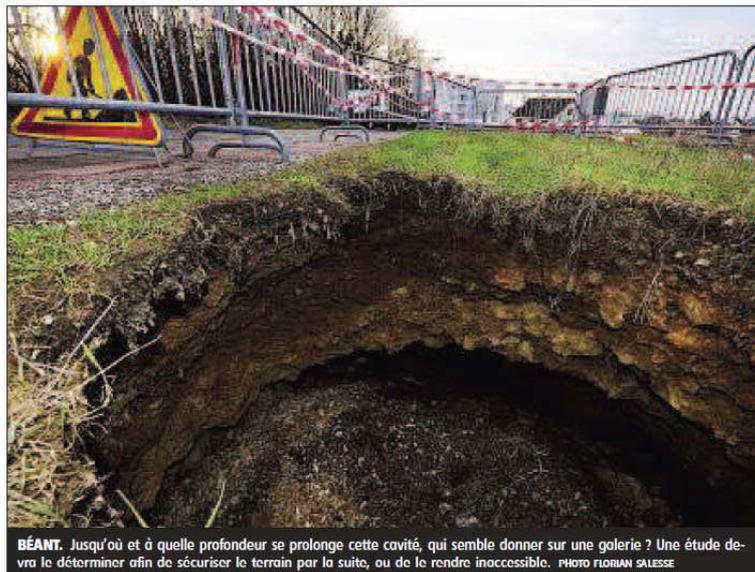
BÉANT. Jusqu'où et à quelle profondeur se prolonge cette cavité, qui semble donner sur une galerie ? Une étude devra le déterminer afin de sécuriser le terrain par la suite, ou de le rendre inaccessible. PHOTO FLORIAN SALESSE

Il s'agira ensuite de sécuriser le site (en coulant du béton dans le sous-sol, en effondrant ou en consolidant), ou bien de le rendre inaccessible. L'OA avait d'ores et déjà prévu de revoir ses plans lorsqu'il a eu connaissance des résultats de sa première étude.

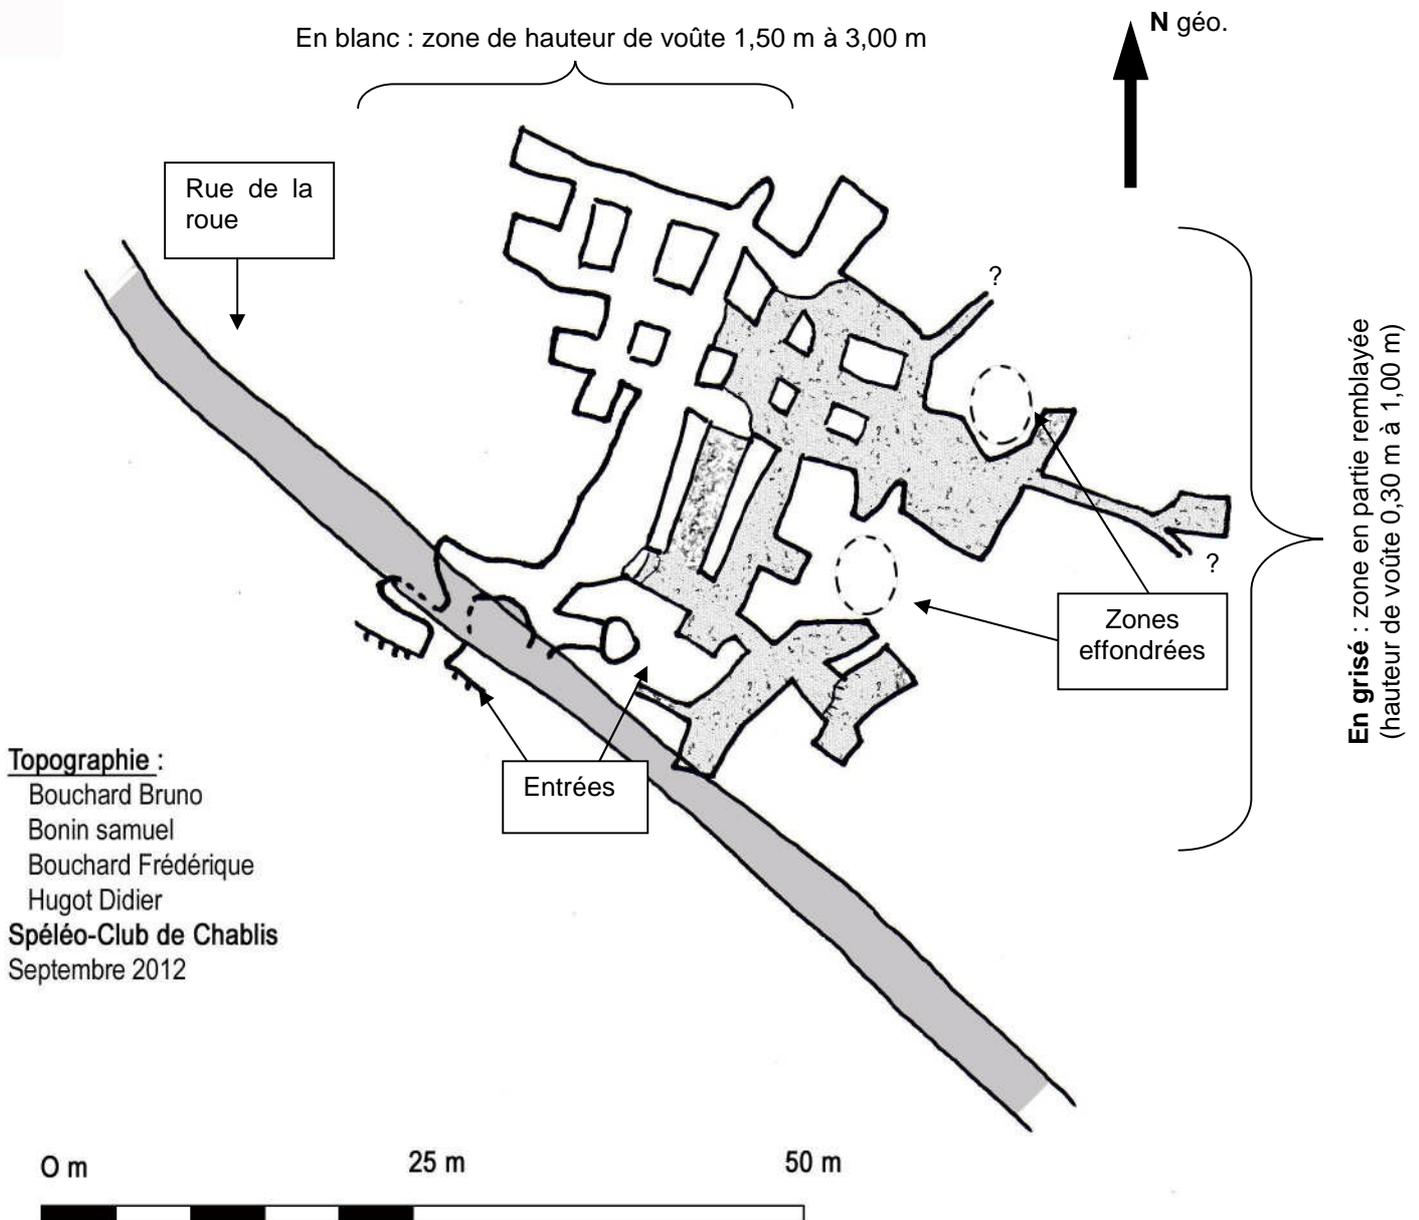
ANNEXE 2

La topographie de la carrière souterraine a nécessité 81 mesures, représentant un développement de 330 m de galeries parcourues. La largeur moyenne des galeries est de 2,45 m et la hauteur moyenne atteint 1,15 m. On notera que la moyenne des hauteurs de voûte de la partie la plus à l'ouest de la cavité est de 1,60 m alors que celle de l'autre partie n'est que de 0,70 m.

Topographie réalisée en septembre 2012
Effondrement de février 2012

Carrière souterraine de la Roue (Auxerre)

Le plan de la cavité est donné en **annexe 2**.

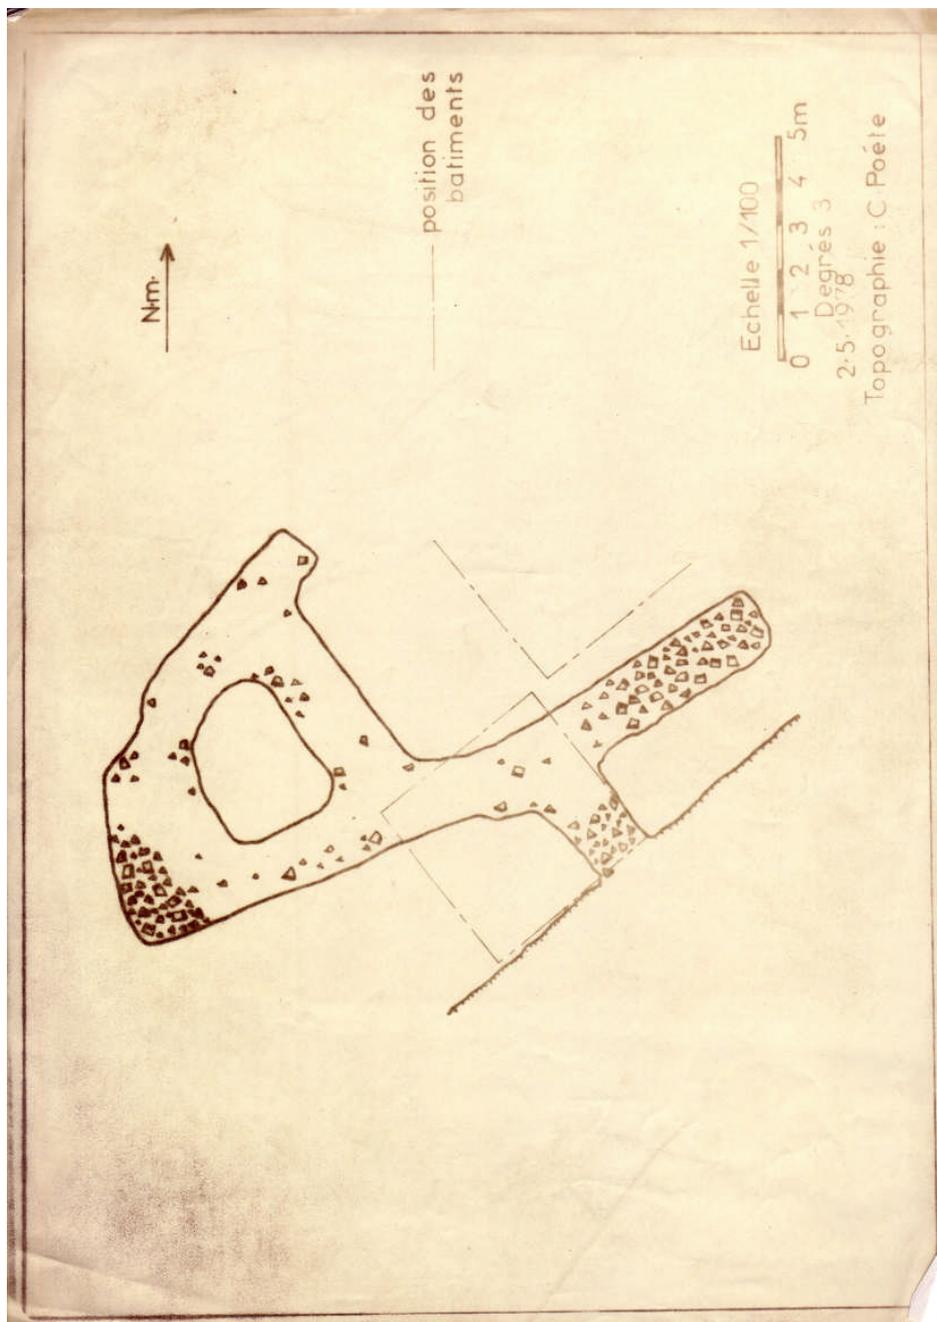
ANNEXE 3

Topographie réalisée en avril 1978. Carrière souterraine à l'extrémité Sud-Est de la rue de la Roue

Par ailleurs la présence d'une carrière dans ce secteur n'est pas une exception. En effet, le 30 avril 1978, le Spéléo-Club de Chablis (B. Bouchard, D. Faget, C. Poète) a visité une carrière souterraine qu'un autre effondrement avait alors révélée, et cela à l'extrémité de la rue de la Roue : cette cavité se développait en partie sous des constructions. (voir topographie **annexe 3**).
