Comité Départemental
de Spéléologie
de l'Yonne

EFFONDREMENT DE MIHERSEY

Commune de Stigny (Yonne)

Compte-rendu de visite, le 9 juillet 2013

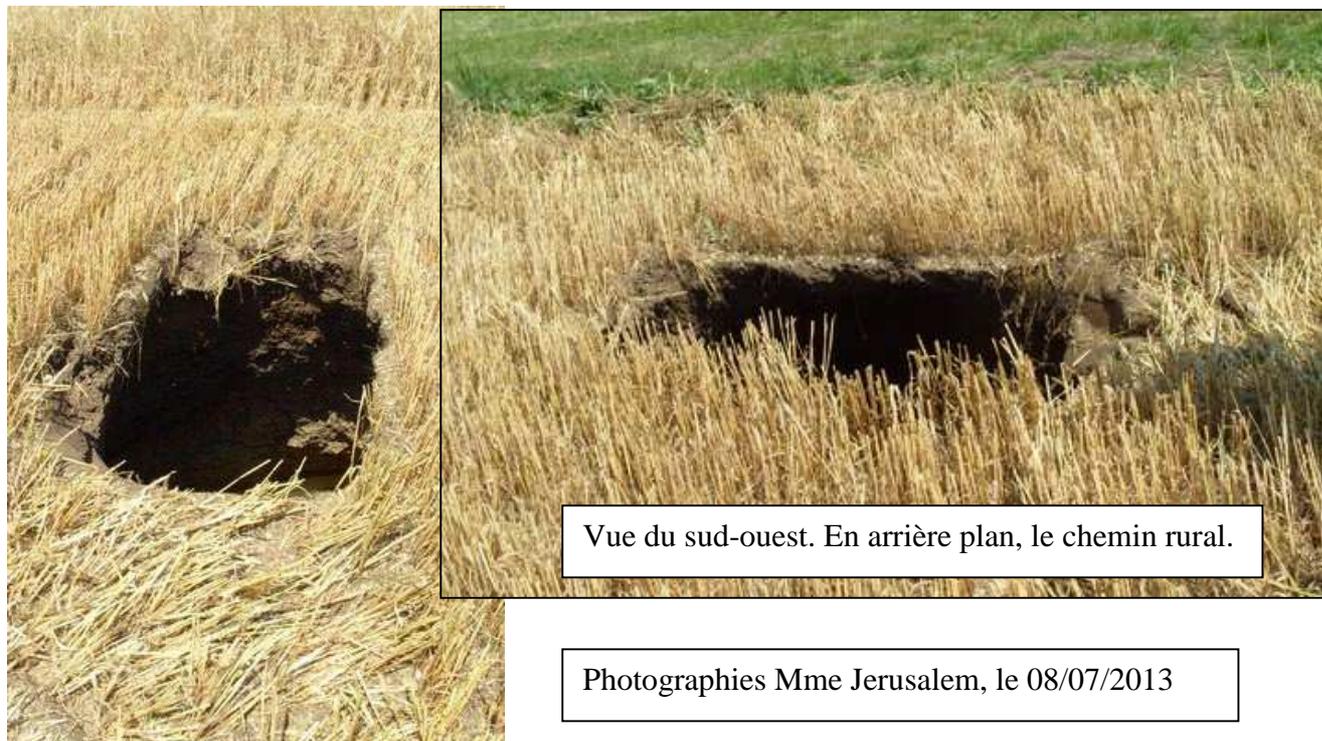
Vue du sud-ouest. En arrière plan, le chemin rural.

Photographies Mme Jerusalem, le 08/07/2013

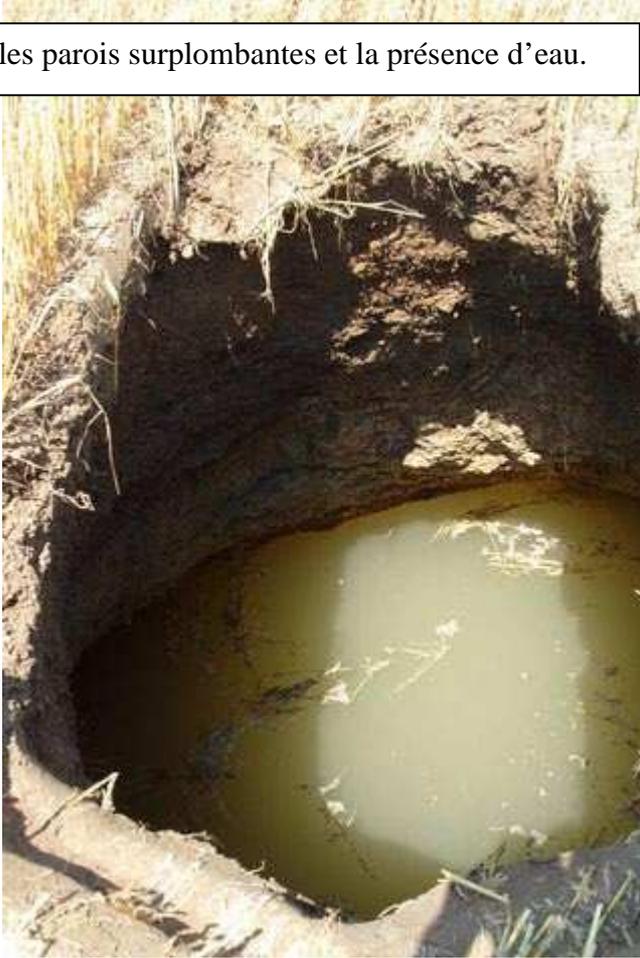
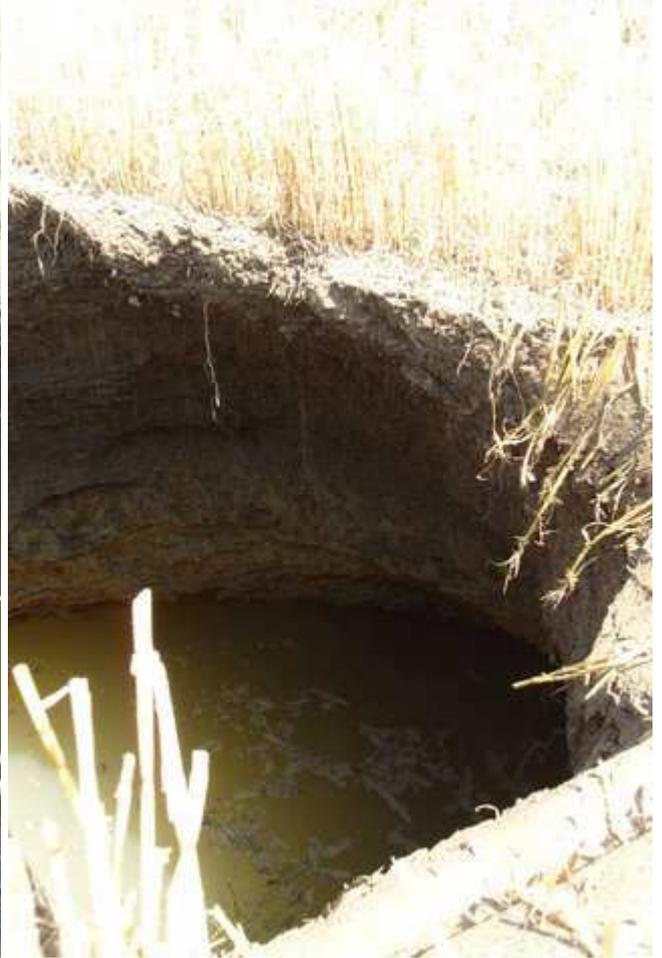
On note les parois surplombantes et la présence d'eau.

L'ouverture créée par l'engin est de forme rectangulaire de dimensions 1,60 m sur 0,90 m. C'est l'empreinte de la roue. Les lèvres de l'effondrement sont surplombantes, à l'exception de celle qui se trouve au sud-est qui est quasiment verticale. La cavité va en s'évasant jusqu'à 2,10 m de profondeur, niveau correspondant à la surface d'une eau dormante. La section horizontale prend alors une forme oblongue dont la plus grande longueur n'excède pas 4 m. Sous le niveau de l'eau, la section ne semble pas s'élargir de plus de quelques dizaines de centimètres, du moins dans la partie observable, c'est à dire à 30 ou 40 cm de profondeur. Au delà, par manque de visibilité dû à la turbidité de l'eau, il est impossible de savoir si la section s'élargit ou garde des dimensions constantes. La profondeur a été mesurée au fil à plomb à un seul endroit. Elle est de 7,20 m.

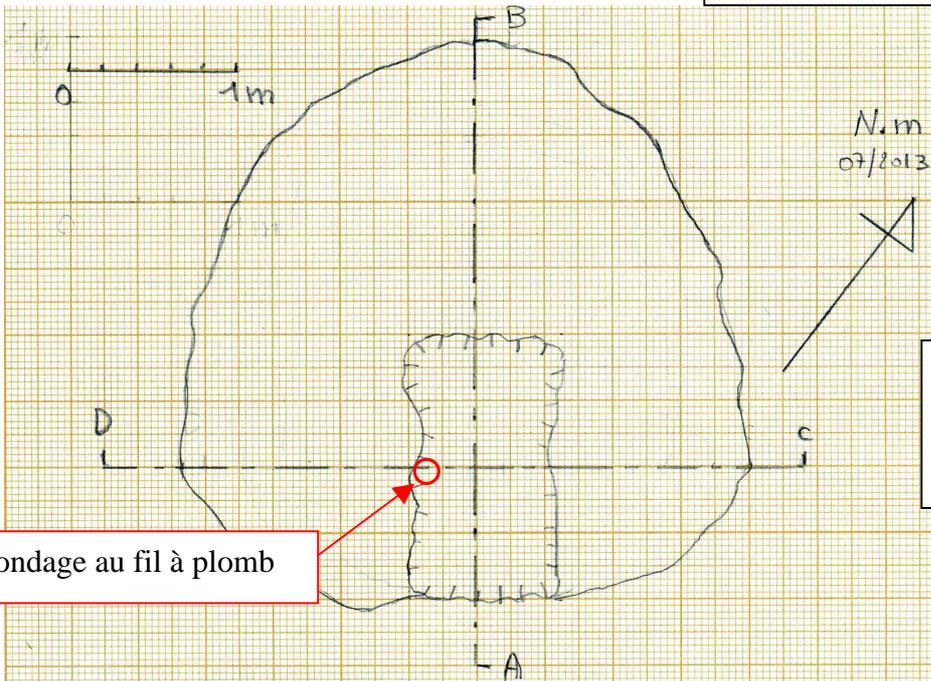
Sondage au fil à plomb

Dans l'hypothèse d'école où la section resterait constante et le fond serait plat, on peut évaluer le volume de la cavité à environ 90 m³.

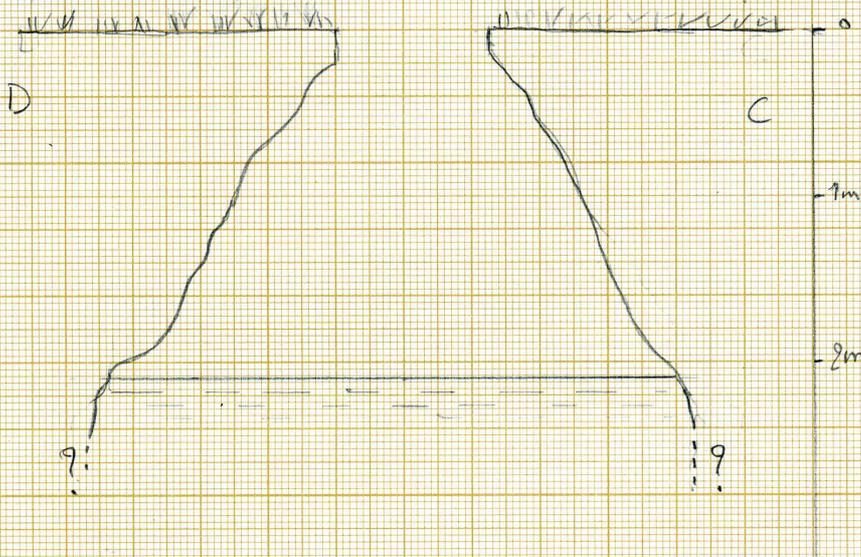
Vue en plan.
L'axe [AB] est
sensiblement parallèle
au chemin rural.

En attendant toute décision, il convient d'élargir au plus vite le périmètre de protection mis en place par la mairie de Chassignelles à une zone dont la surface devra être au moins égale celle de la section maximale constatée (voir croquis d'exploration).

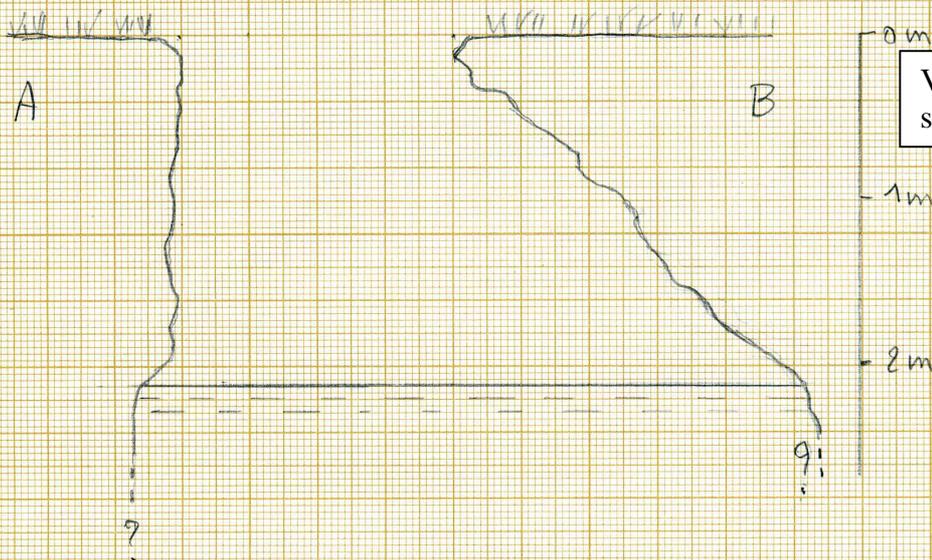
Vue en coupe
selon l'axe [DC].

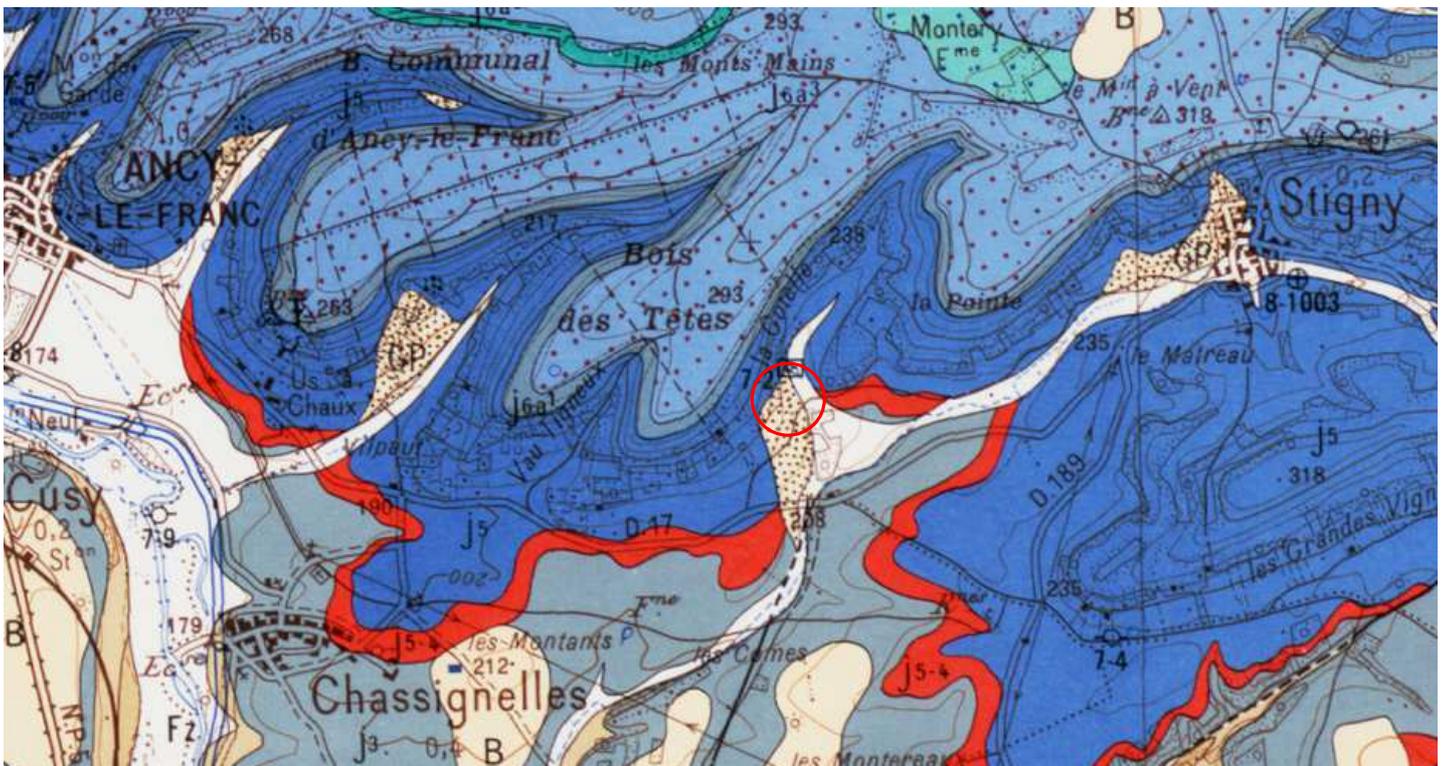
L'effondrement s'ouvre dans un matériau brun mêlé de graviers calcaires d'environ 5 à 10 cm, qui ne présente pas de différence notable avec le sol, du moins sur les 2 mètres observables. La lecture de la carte géologique du BRGM nous renseigne sur la complexité du sous sol. Les alluvions récentes (sables et graviers calcaires de petite taille) et dépôts cryoclastiques de versant (cailloutis calcaires anguleux mêlés à un matériel argileux) recouvrent 3 niveaux géologiques :

- l'Oxfordien moyen : marnes d'Ancy-le-Franc (Argovien), figuré en bleu ;
- l'Oxfordien moyen et inférieur : oolithe ferrugineuse (Oxfordien s. s.), en rouge ;
- le Callovien : calcaires et calcaréo-marneux, en gris.

La présence d'eau sur plus de 5 mètres de profondeur a interdit toute observation des parois en dessous des 2,10 m visibles. Il est donc impossible de se prononcer sur le niveau géologique auquel appartient la base du gouffre.

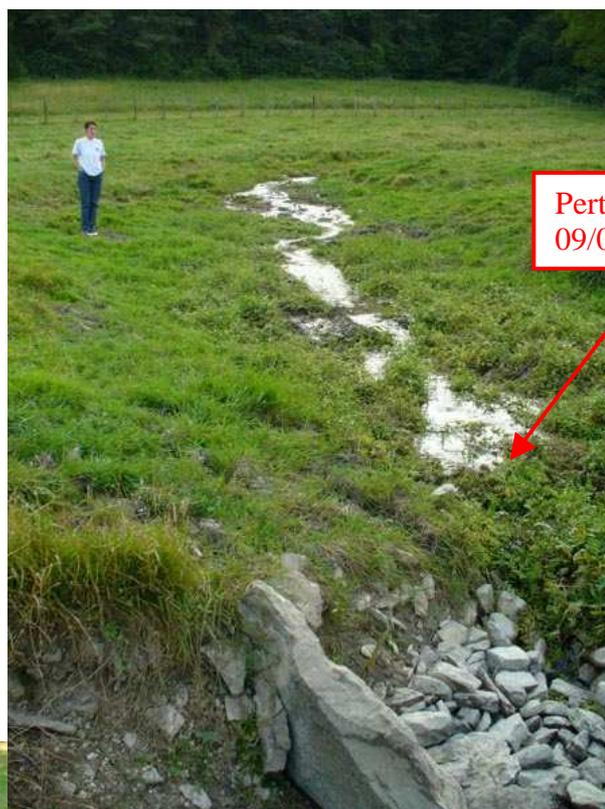
Perte le
09/07/2013

L'effondrement s'ouvre à 150 mètres en aval de la source captée alimentant le village de Chassignelles (parcelle ZK 24). Celle-ci est située sur l'Argovien. Issu de la source, un ruisseau temporaire traverse une partie du pré (parcelle ZK 25) avant de se perdre à 46 m de l'effondrement. L'altitude de la perte est sensiblement supérieure (environ 1 à 2 m) à celle du niveau de l'eau dans l'effondrement.

La perte du ruisseau temporaire est bien visible au milieu du pré.

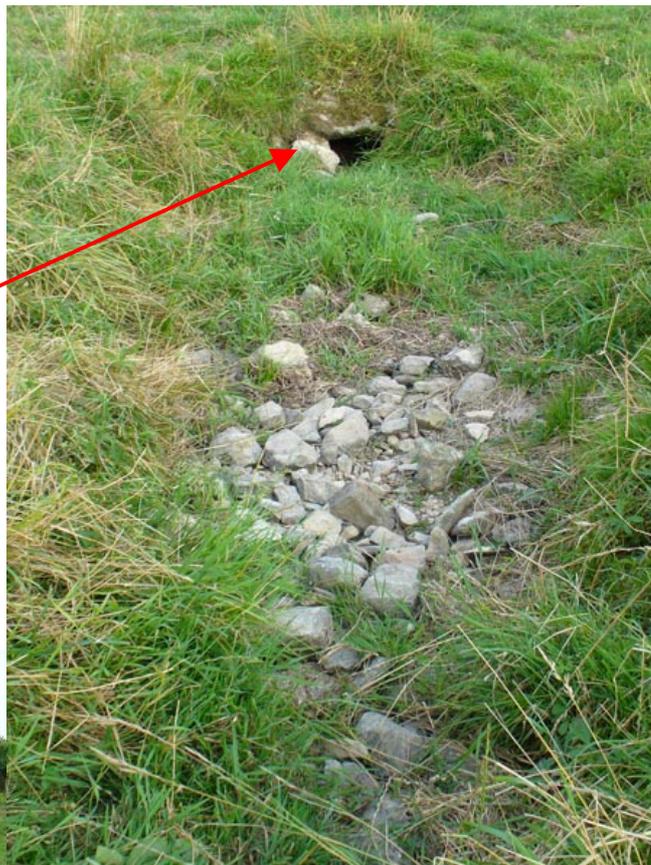
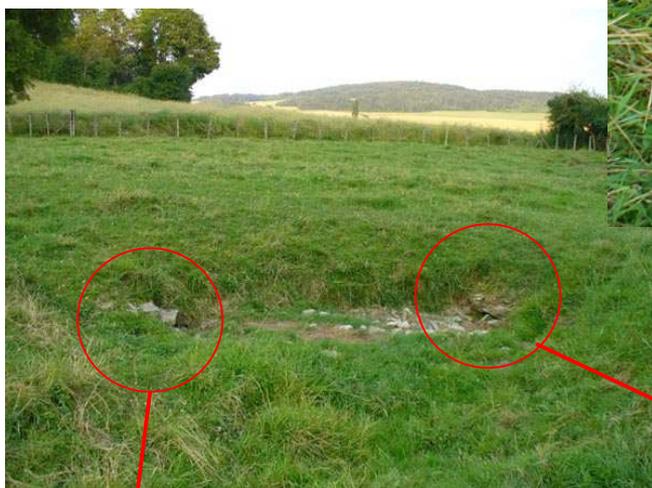
On note la présence, à proximité de la zone de perte, de blocs de pierre équarris, ainsi que l'ouverture de ce qui devait être un petit aqueduc souterrain semblant se diriger vers le sud. On le retrouve en effet un peu plus loin dans le même pré (à 33 mètres de l'effondrement) où il a été partiellement détruit sur quelques mètres. Compte tenu de son orientation, on peut supposer qu'il était destiné à acheminer l'eau de la source en direction de la pointe sud du pré. On trouve de nouveau à cet emplacement des pierres équarries de belles dimensions, ainsi que la naissance d'un fossé qui suit approximativement le chemin rural. Une ancienne carte topographique mentionne des ruines à cet endroit.

A proximité de la perte, on remarque l'entrée d'un ancien aqueduc

Plus loin, celui-ci a été partiellement détruit sur environ deux mètres.
