## **GOUFFRE DE CHASSIGNY**

Commune de Stigny (Yonne)

**Compte-rendu d'exploration, le 20 juillet 2013**

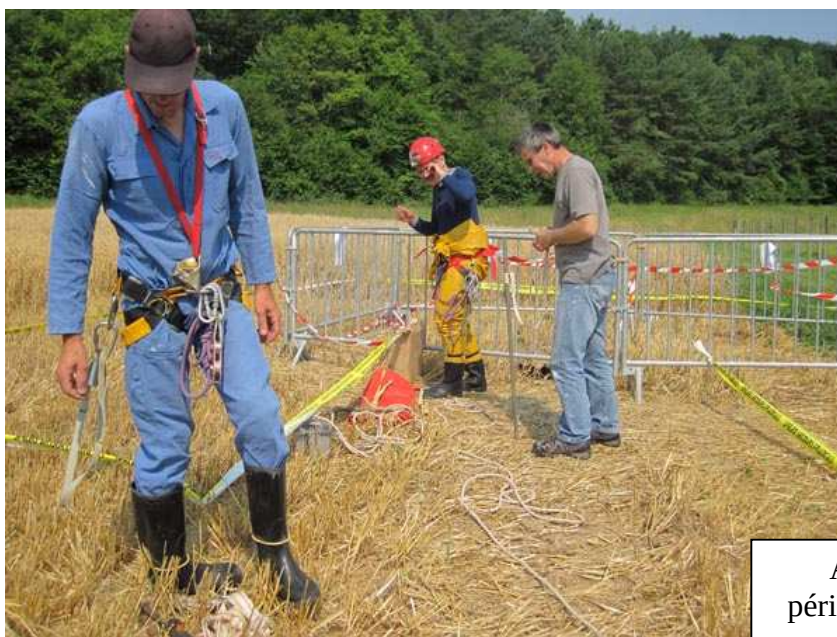
| <p>Avant l'exploration, un<br/>périmètre de sécurité étendu à<br/>été mis en place.</p> |

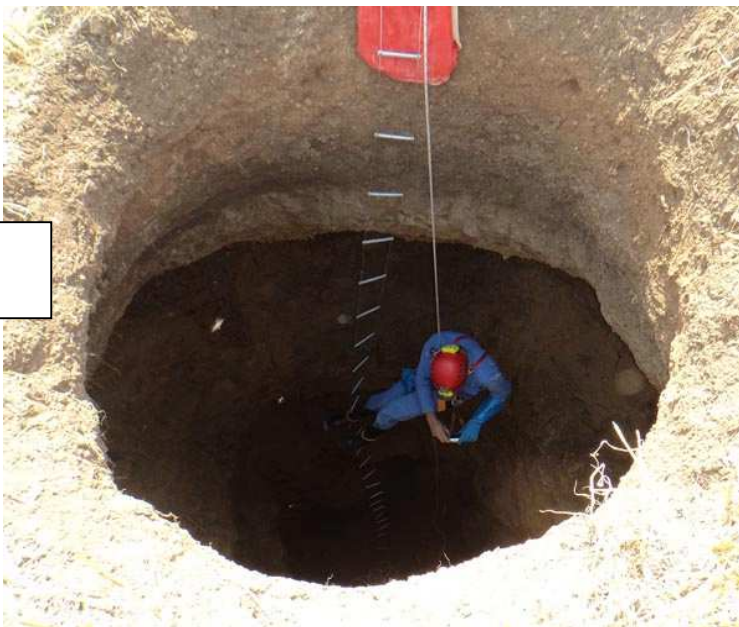
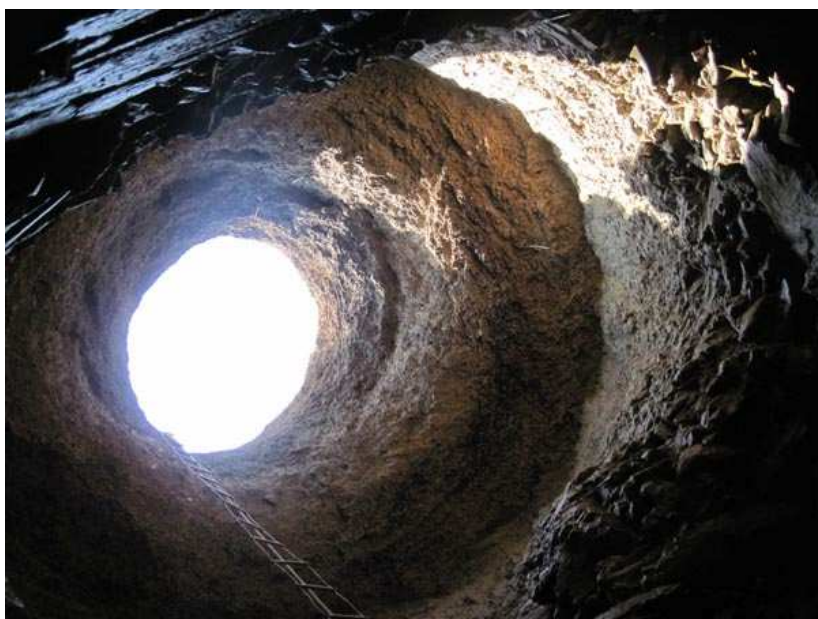
A 2 m de profondeur, on note un  
élargissement important.

La succession des couches géologiques est bien visible dans le puits.

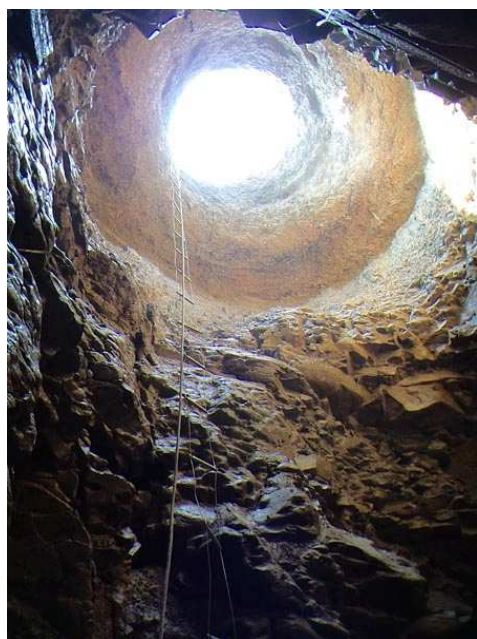
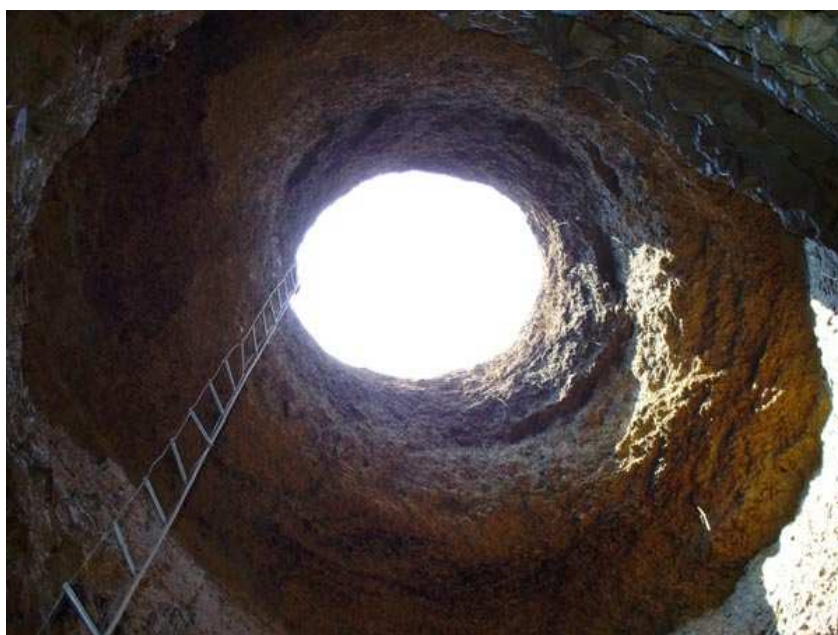
Depuis la surface, on distingue la cascade, le talus d'argile et la perte.

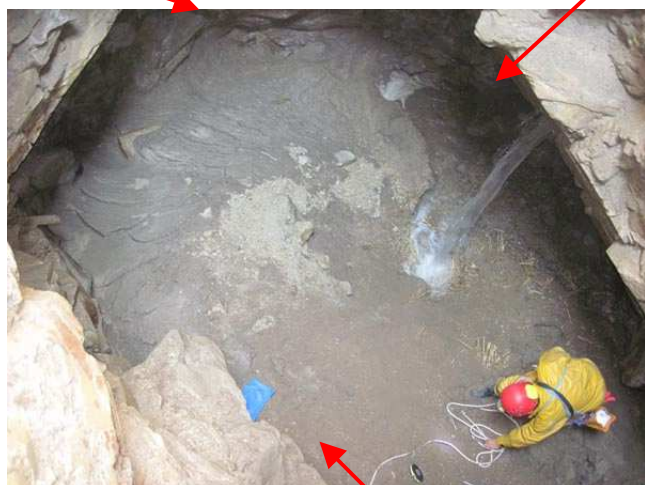
Sommet du talus ( cote -6,70 m)

Perte 2, avant travaux

Perte 1 (cote - 9 m)

Perte 2, après travaux

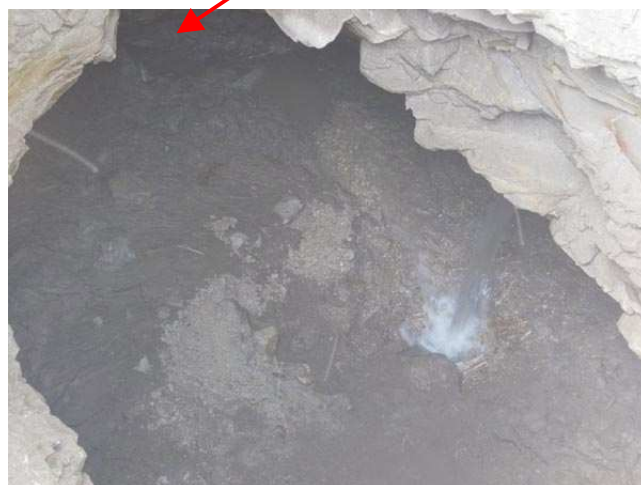
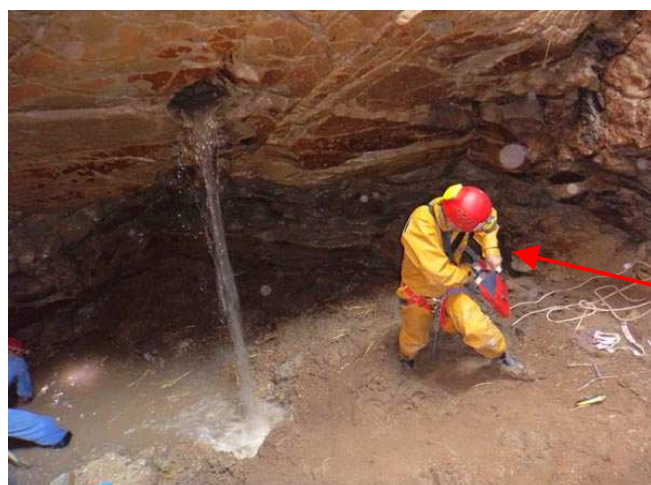
La cascade prend naissance dans un plan incliné en dévers à plus de 2 m du fond. L'affluent est issu d'une petite galerie très argileuse s'ouvrant au pied du talus, derrière le spéléologue.

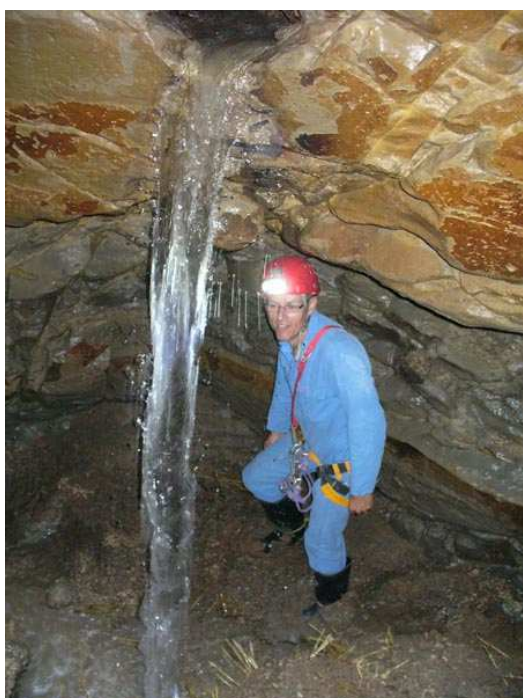
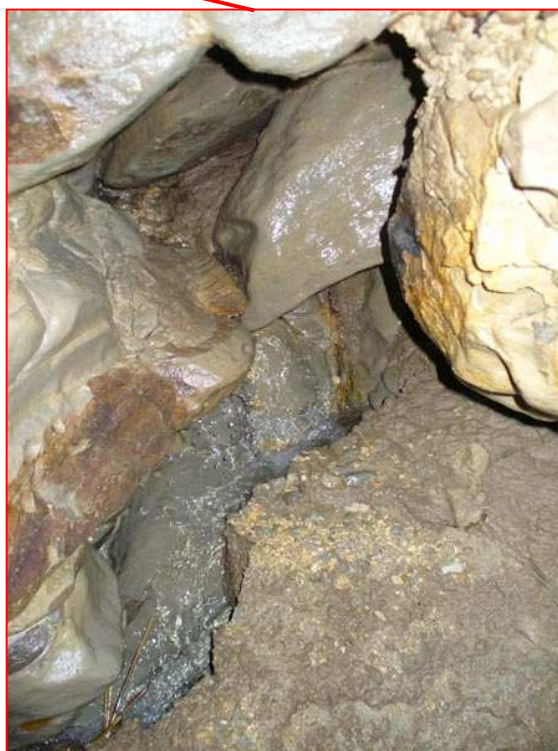
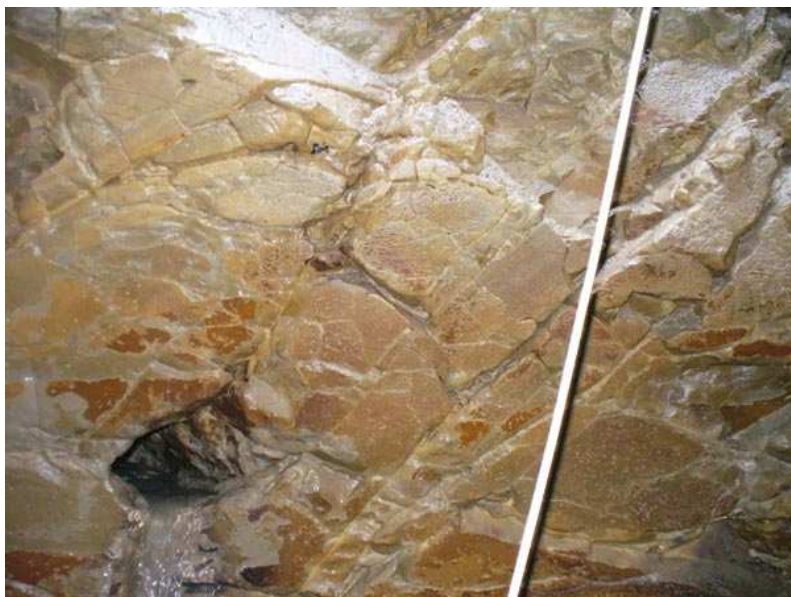
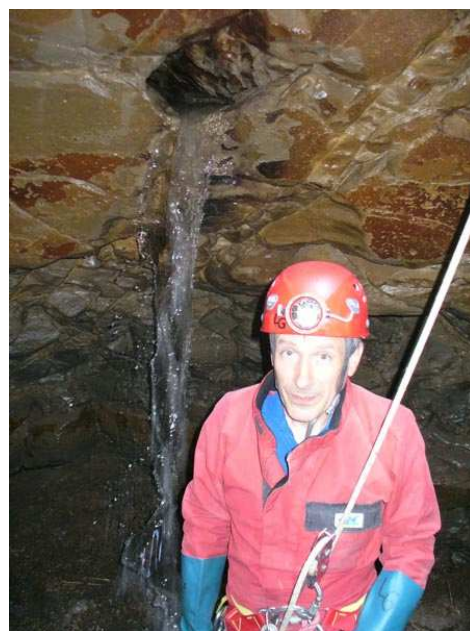
L'eau de la cascade est issue d'un conduit d'environ 35 cm sur 20 cm qui s'ouvre dans un plan incliné en dévers fortement fracturé.

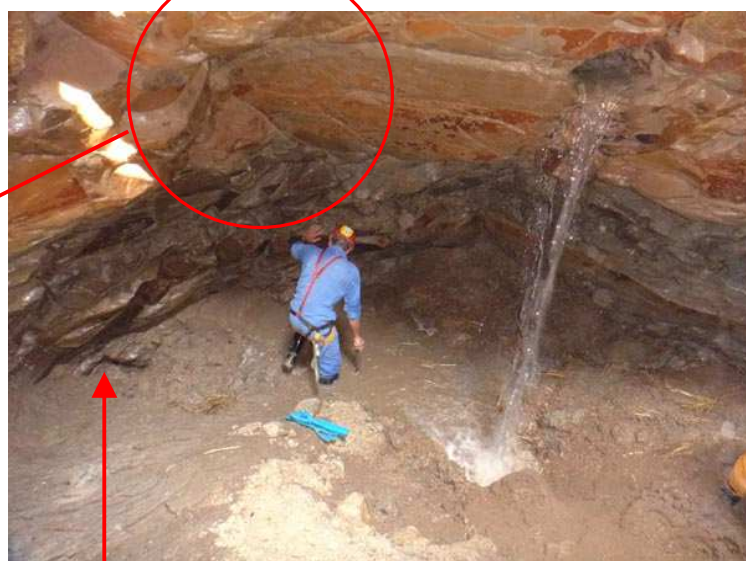
Perte 2,  
avant  
travaux

Tentative d'élargissement de la perte 1  
à la pelle.

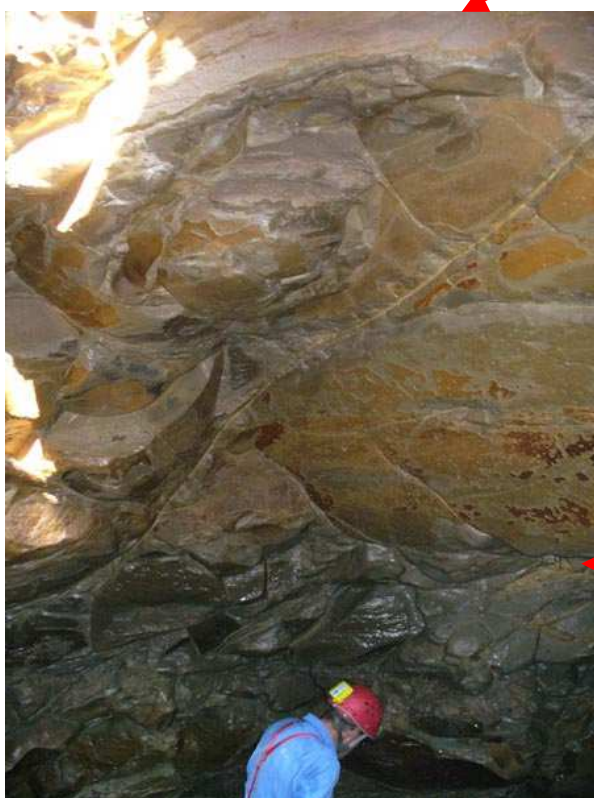
A environ 2 m du fond, on note une ligne horizontale marquant la séparation entre des couleurs très différentes sur les parois. Elle correspond à la hauteur du talus d'argile. S'agit-il d'un changement de faciès ou de la trace laissée par un ennoisement temporaire ? L'échantillon a été prélevé sous cette ligne.
