# RÉPARATION D'UN ACCU DE TE6A Ni-Cd

Par Olivier WILLEFERT

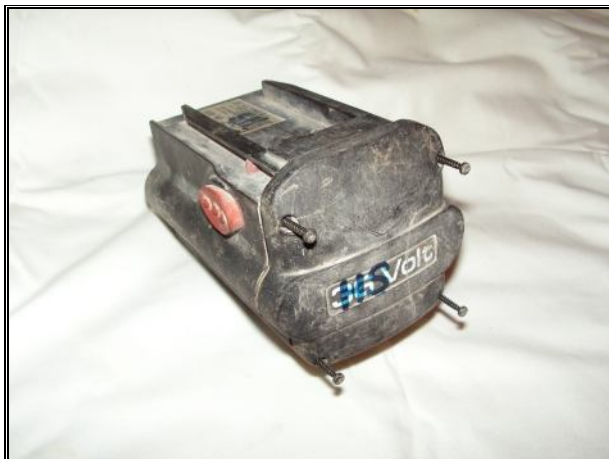
Le boîtier s'ouvre facilement par quatre vis à empreinte TORX.

*Ouverture du boîtier*

**NOTA IMPORTANT :** *Le démontage de la batterie met les éléments électriques à nu et peut provoquer de graves courts-circuits même avec la batterie déchargée. Travailler sur une table propre et écarter tout élément métallique pouvant provoquer un court-circuit. Isoler au maximum les parties électriques dont l'accès immédiat n'est pas nécessaire. Une extrême prudence est à observer durant toute manipulation des éléments internes.*

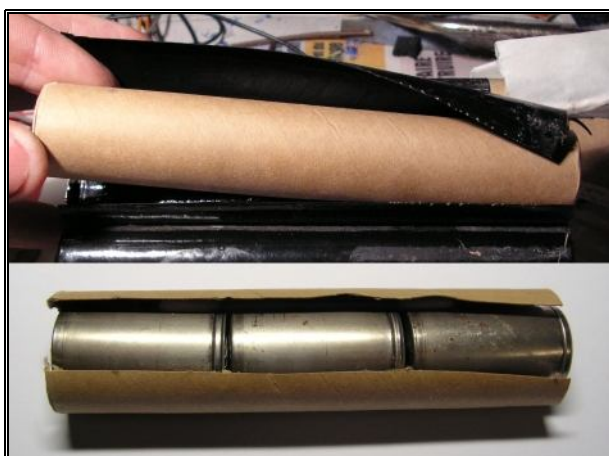
Afin de délivrer une tension de 36 Volts, trente éléments de 1,2 Volts sont mis en série. Ces éléments sont regroupés trois par trois sous forme de "bâtons" encartouchés dans un tube en carton cerclé d'un film thermorétractable noir.

*"Bâton" de trois éléments*

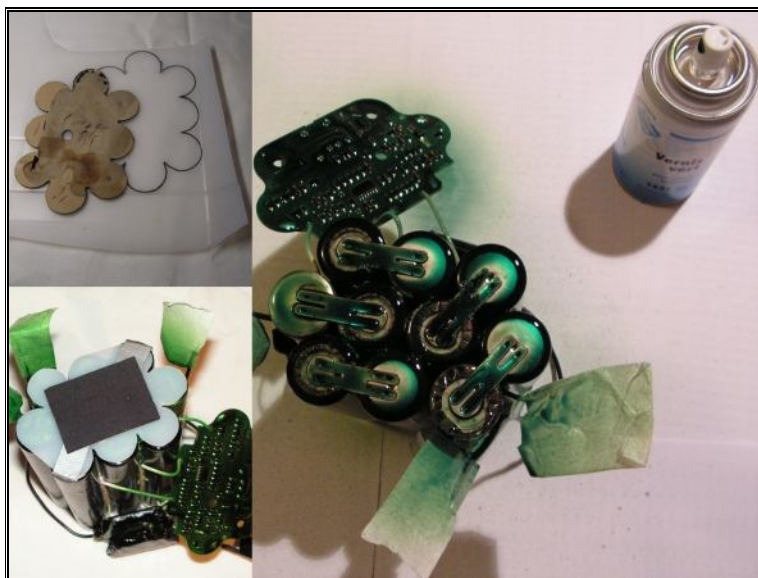
**Protection par vernissage et remplacement de l'isolant en carton**

Dans tous les cas, nettoyer l'ensemble des connexions en enlevant le plus gros de la rouille et passer du vernis isolant pour électronique en bombe.

N'hésitez pas à mettre la dose. Les connexions, les parties cartonnées et la carte électronique recto verso sont à traiter. Attention à ne pas noyer de vernis le relais situé dans le petit boîtier noir proéminent situé sur la carte électronique.

On en profitera aussi pour remplacer les protection isolantes en carton situées aux extrémités du bloc d'accumulateurs par d'autres confectionnées en plastique (un morceau taillé dans un bidon de cinq litres fera parfaitement l'affaire).

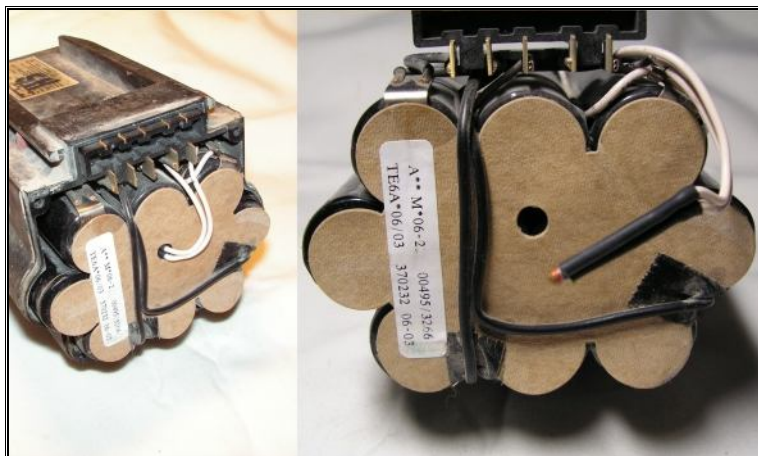
La thermistance se trouve entre les bâtons d'accumulateurs.

***Thermistance en place / sortie de son logement***

Pour l'extraire, tirer délicatement sur les deux fils blancs qui rentrent au milieu du bloc d'accumulateurs.

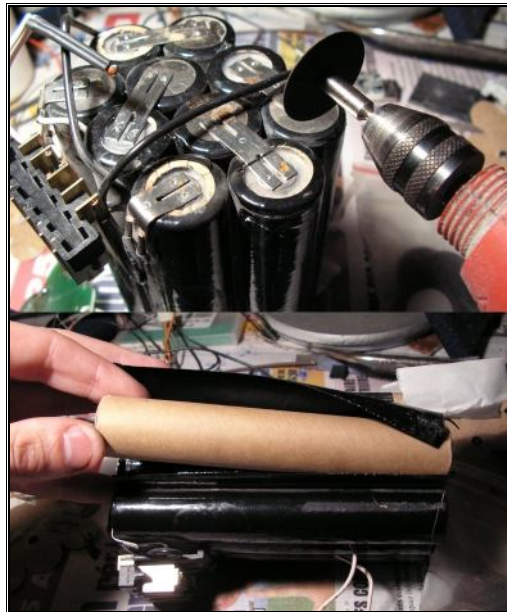
***Tronçonnage d'une languette et extraction d'un bâton***

Commencer par extraire le bâton mis en cause en coupant les languettes à chaque extrémité de manière à pouvoir extraire le bâton et ensuite ressouder correctement sur la demi languette, puis en ouvrant la gaine de plastique noir.

Noter que l'extraction sera plus difficile pour un bâton au centre du bloc. Il faudra alors ouvrir au mieux la gaine de plastique noir en extrémité pour laisser glisser les éléments et pouvoir les sortir.

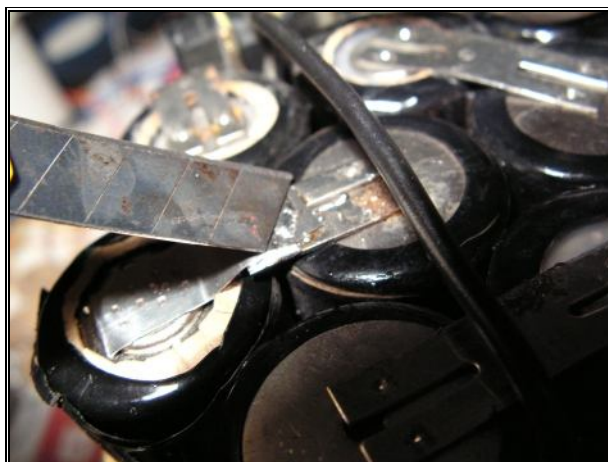
***Maintien des languettes pendant le refroidissement de la soudure***

Reste à souder les languettes des éléments neufs sur les demi languettes tronçonnées précédemment (étamer les languettes tronçonnées au préalable).
